KLASSE-G

RESTAURATIE MERCEDES-BENZ 280GE UIT 1982

Marco de Vos uit Aalsmeer begon vol goede moed aan de restauratie van een Mercedes-Benz G-Klasse. Zoals altijd viel het ook bij hem flink tegen. Marco stuitte op volgeschuimde dorpels, doorgeknipte elektronica, rotte binnenschermen en een motor die niet meer wil lopen na de revisie. In dit nummer deel 1 van zijn restauratie-avontuur.

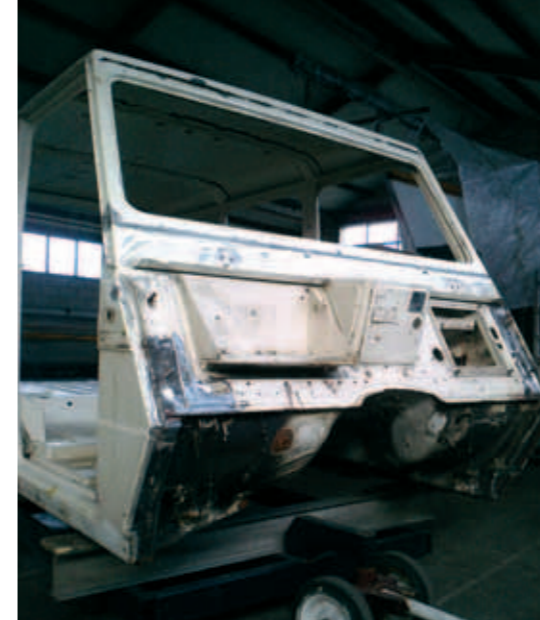
De twee gaten zijn gedicht.

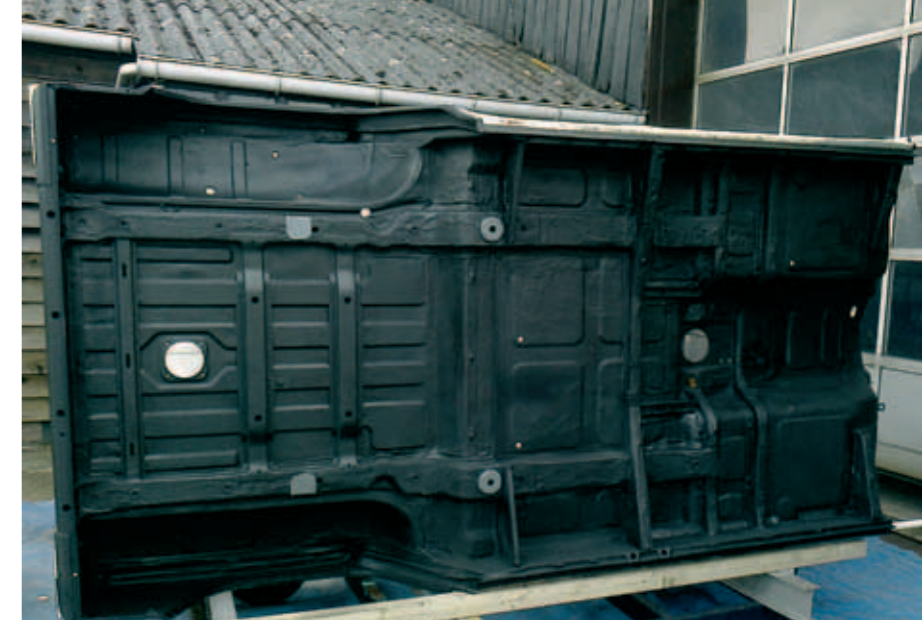
De nieuwe body-coating is aangebracht.

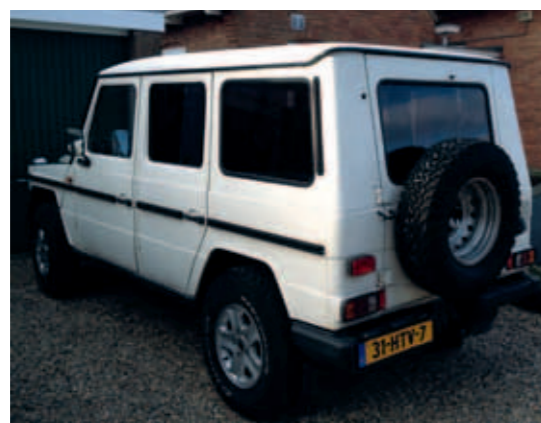
De auto zoals deze eruit zag kort na aanschaf en eerste aanpassingen.

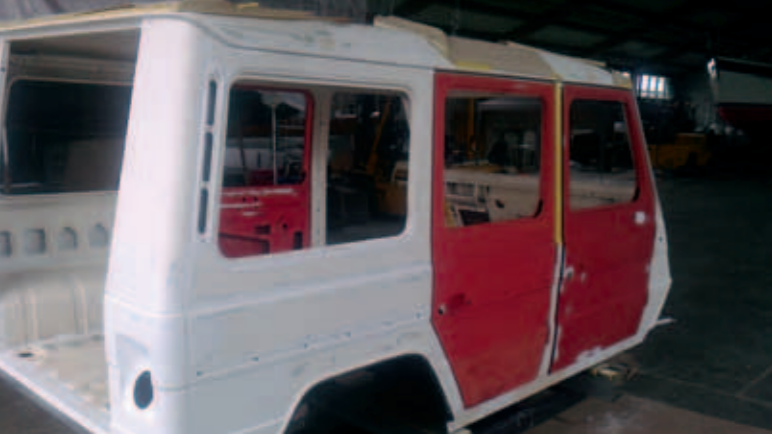
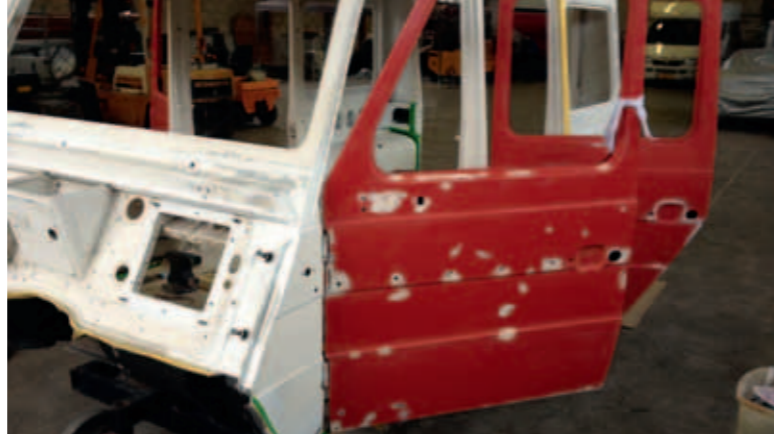
De body staat in de primer, de nieuwe deuren zitten erin; bijna klaar voor het spuitwerk.

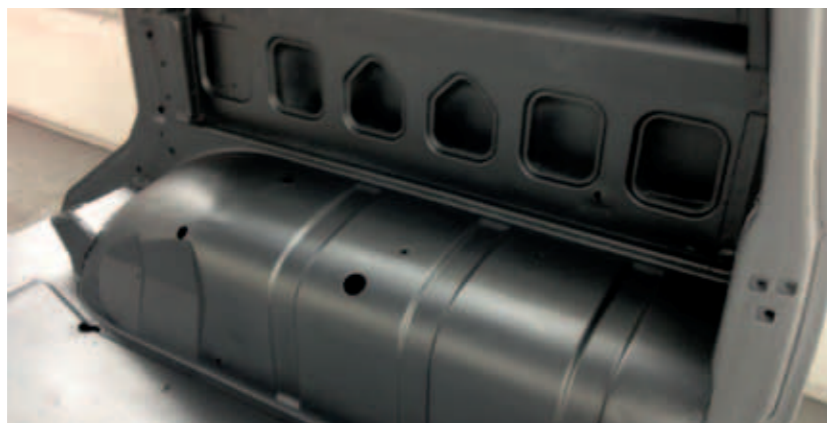
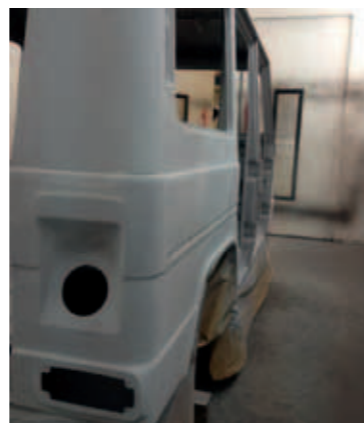
De auto wordt gespoten in Palladium silver grey, mat met een beetje glans.

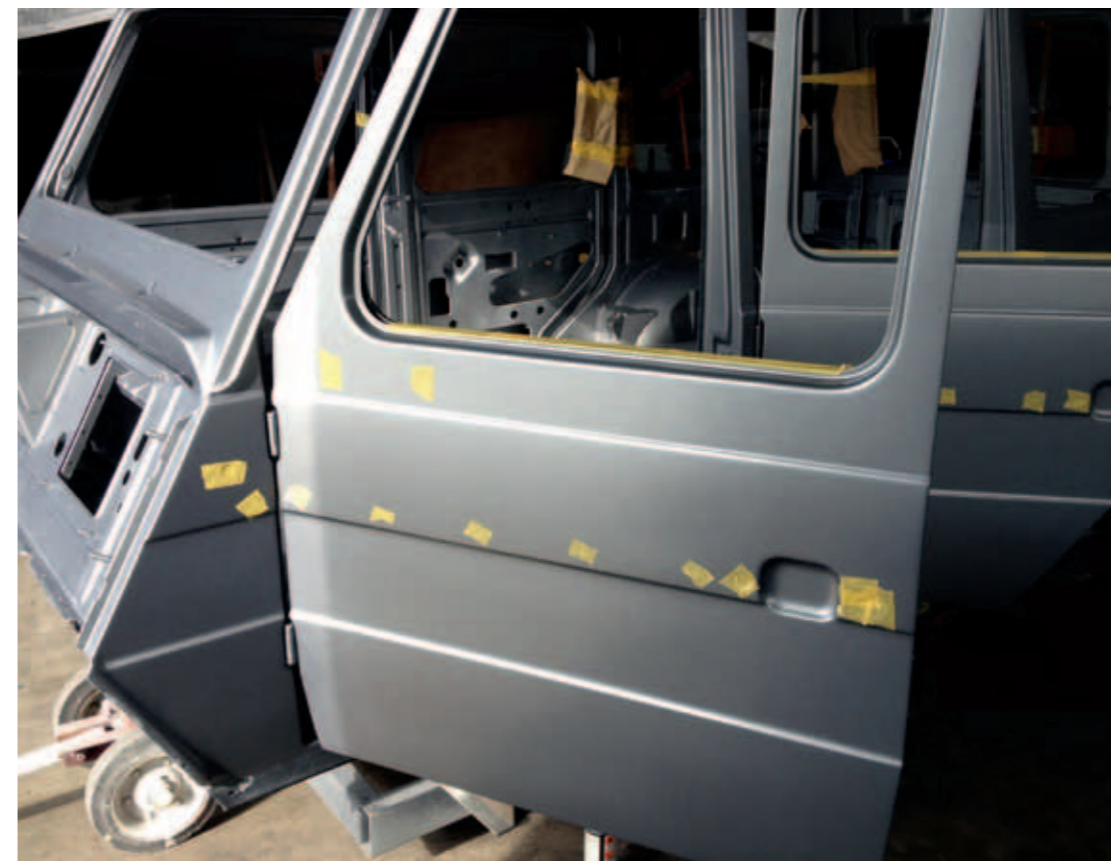
Alle gaten worden afgedicht om te voorkomen dat het tectyl van de binnenzijde van de deuren lekt op de laklaag.
