KLASSE-G

RESTAURATIE MERCEDES-BENZ 280GE UIT 1982

Marco de Vos uit Aalsmeer begon vol goede moed aan de restauratie van een Mercedes-Benz G-Klasse. Zoals altijd viel het ook bij hem flink tegen. Marco stuitte op volgeschuimde dorpels, doorgeknipte elektronica, rotte binnenschermen en een motor die niet meer wil lopen na de revisie. In dit nummer deel 1 van zijn restauratie-avontuur.

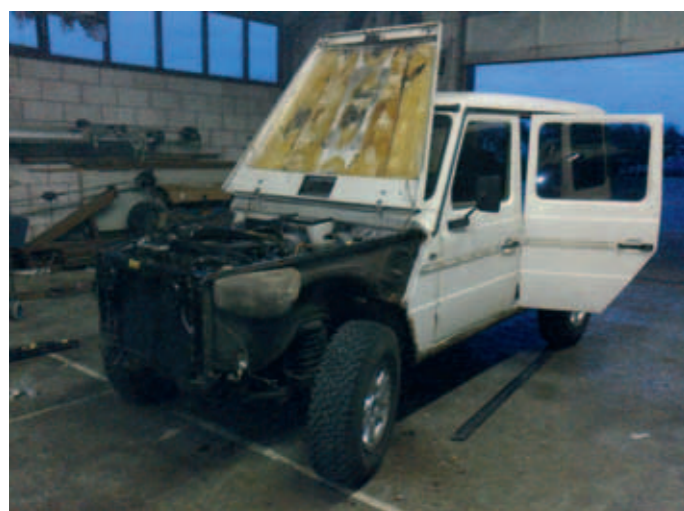
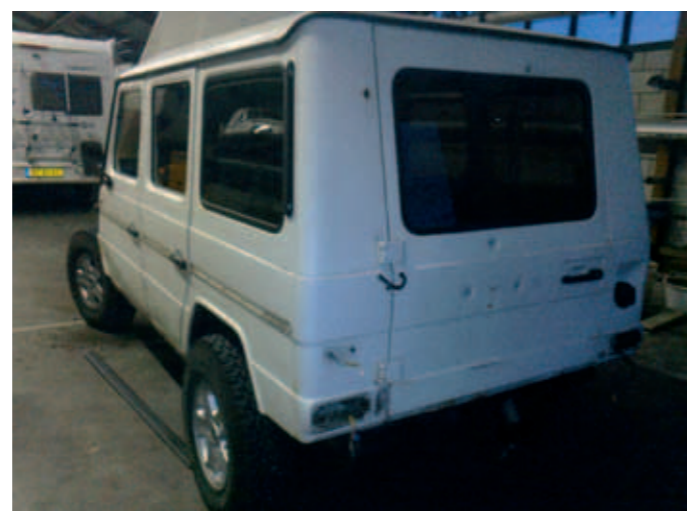
De body staat in de primer, de nieuwe deuren zitten erin; bijna klaar voor het spuitwerk.

om de deuren aan te pakken. De deuren die er in de eerste instantie in zaten, waren niet goed. De velsranden waren opgezet en er zat teveel plamuur aan de onderzijde. Dus ben ik opzoek gegaan naar een set nieuwe deuren. Ook hiervoor kon ik bij Cor Millenaar terecht. Er waren precies vier tweedehands deuren in goede staat. Deze hebben wel een paar plekkjes roest, maar na een paar uurtjes stralen is
